**VERBALE per il trasferimento del Servizio Idrico Integrato**

**TRA Comune di Pescasseroli, S.A.C.A. S.p.A. e ATO 3 Peligno – Alto Sangro**

### **Oggetto: Comune di Pescasseroli -Adduzione Primaria-**

**VERBALE DI CONSISTENZA E FUNZIONALITÀ  
IMPIANTO DI DEPURAZIONE DI PESCASSEROLI  
LOCALITÀ "CAPO DI FERRO"  
CORPO RICETTORE: FIUME SANGRO**

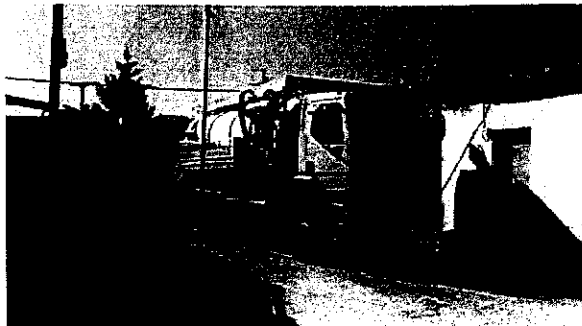
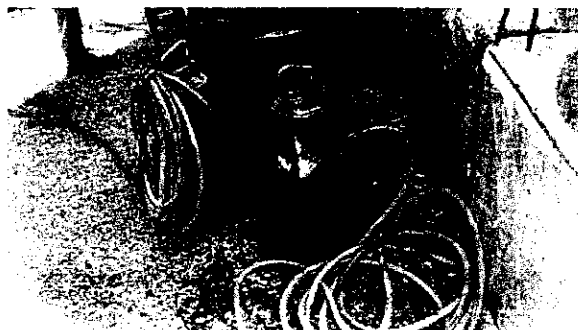
momento in corso lavorazioni a mezzo di ditta terza "D'amico Egeo e C. s.a.s." finalizzate alla pulizia del sollevamento in modo da consentire l'installazione di due pompe.

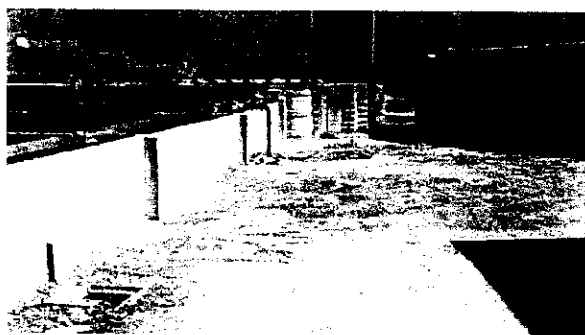
L'area d'impianto mostra evidenti segni di vetustà e scarsa manutenzione.

La pavimentazione in strato bituminoso è in più punti inconsistente e/o addirittura rimossa

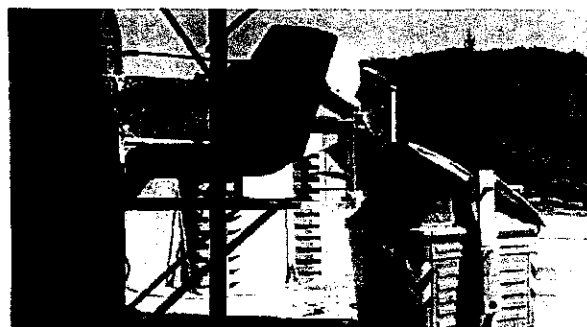
Le caiate per l'alloggiamento delle apparecchiature elettromeccaniche sono inesistenti ed ogni qualvolta occorre intervenire bisogna mettere fuori esercizio l'impianto, bonificare la vasca d'accumulo e scendere nel pozzetto per effettuare le

- sistemazione delle calate per l'alloggiamento delle pompe nel pozzetto di sollevamento;
- installazione della pompa di riserva al momento mancante nel sollevamento d'ingresso;

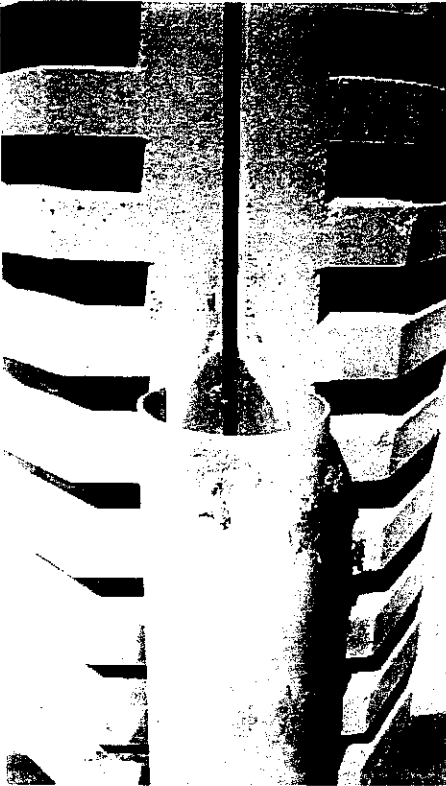
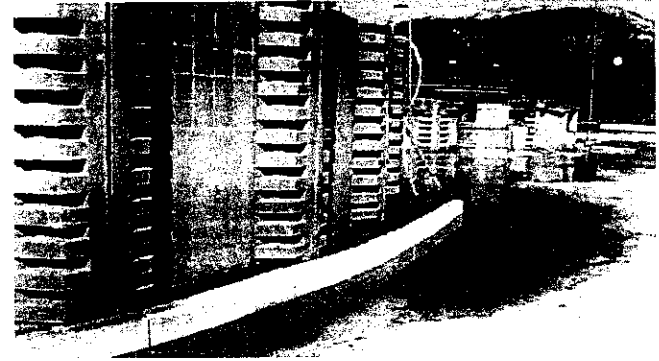
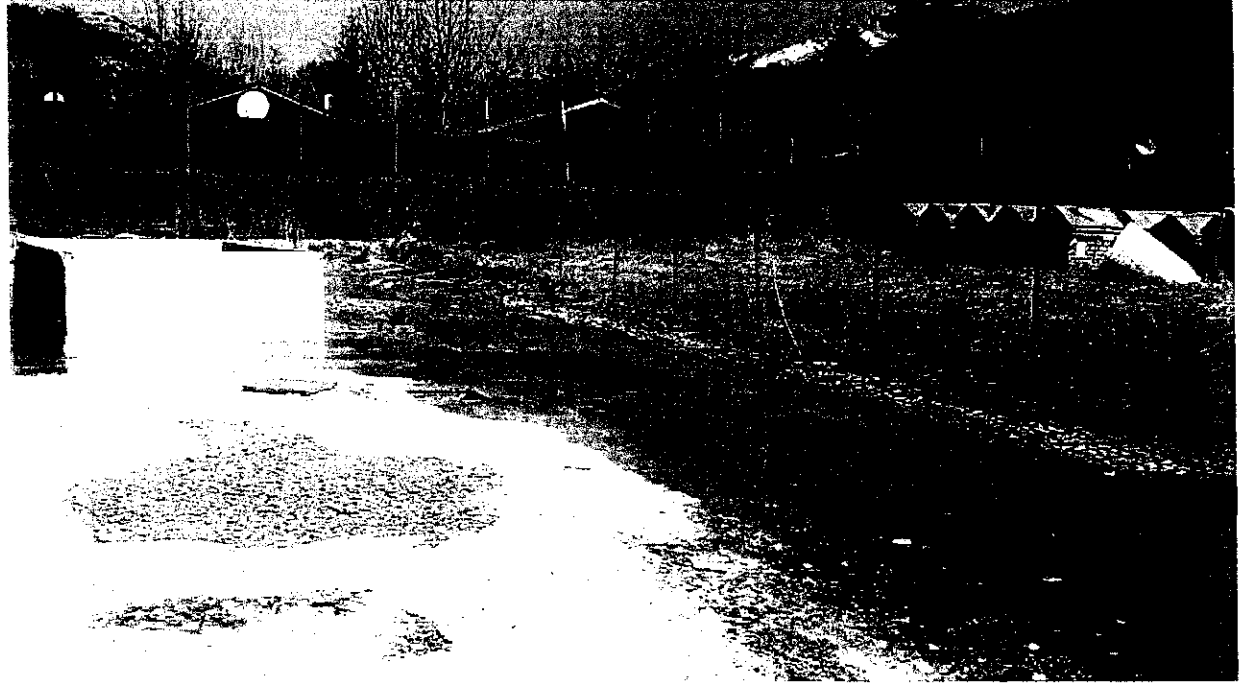
La vasca di ossidazione prefabbricata in c.a.v. presenta alcune evidenti perdite in corrispondenza delle giunzioni degli elementi prefabbricati, di queste una è stata convogliata in un pozzetto nel quale è stata posizionata una pompa per la contestuale reimmissione in vasca del liquame fuoriuscito.

Detta soluzione non è idonea a garantire lo sversamento di liquami nel piazzale tant'è che all'atto del sopralluogo benché la pompa sia funzionante il liquame fuoriuscito drena direttamente all'interno del pozzetto a valle della clorazione.

- bonifica della vasca di ossidazione con contestuale risarcitura dall'interno di tutte le giunzioni dei pannelli prefabbricati;
- riparazione delle apparecchiature presenti nella vasca di ossidazione ed al momento non funzionanti;

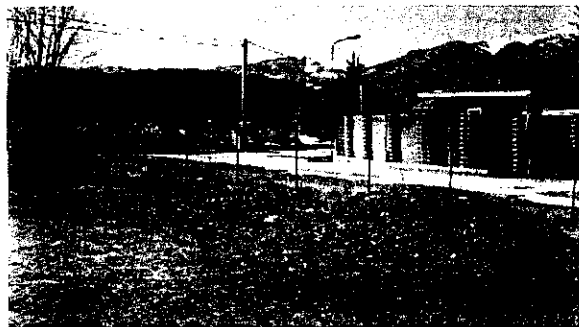
Visivamente si riscontra una notevole quantità di fango sversato sul piazzale e nell'area limitrofa come da fotografie.

- rimozione dei depositi di fango presenti sia sui piazzali dell'area d'impianto che sul terreno dell'area limitrofa a ridosso del fiume e bonifica delle ambedue le aree;

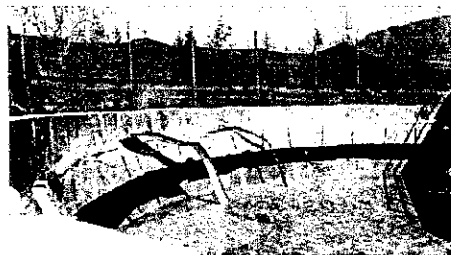
L'unico sedimentatore di diametro 12 mt è il vero limite dell'impianto in quanto a dimensionamento, inoltre allo stato attuale non è nelle condizioni di lavorare.

Al momento l'invaso è parzialmente svuotato e non si ravvisano

perdite di liquame verso l'esterno che molto probabilmente ci sono durante l'esercizio a causa di evidenti cedimenti strutturali di alcuni elementi prefabbricati costituenti l'invaso.

Detti cedimenti sono riscontrabili nei punti di giuntura dei setti dove si rilevano dei

gradini che peraltro intralciano il regolare moto circolare del carro ponte

- bonifica della vasca di sedimentazione con contestuale risarcitura dall'interno di tutte le giunzioni dei pannelli prefabbricati;
- realizzazione cordolo perimetrale per il corretto camminamento del carroponete;

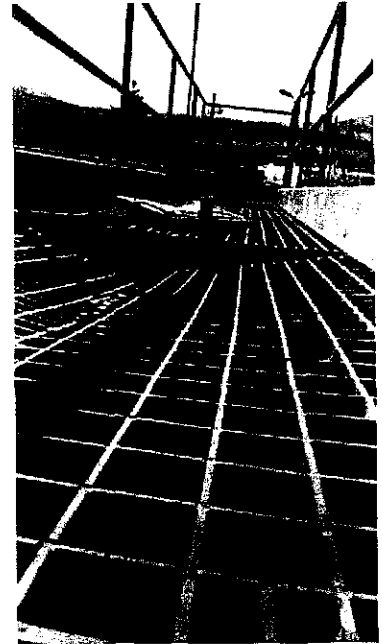
Il ponte raschia fanghi è fermo con una ruota mancante ed il motore smontato.

- rifacimento integrale profilo Thompson e lama paraschiuma;
- sostituzione carroponete con uno nuovo;
- smaltimento di tutti i rifiuti presenti nell'area d'impianto quali vaglio e fanghi;

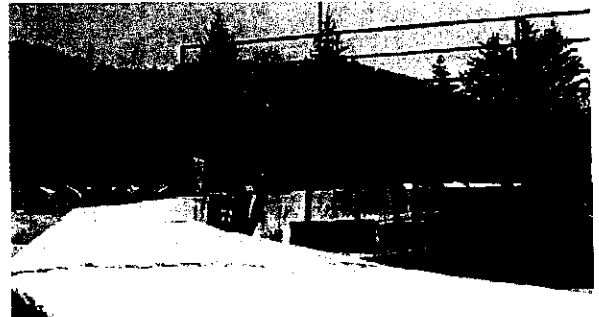
Il grigliato sul ponte costituente il camminamento per le manutenzioni in materiale plastico è rotto ed inutilizzabile.

Il profilo Thompson è divelto in più punti e non è in grado di garantire una uniforme fuoriuscita dell'acqua. La schum-box è evidentemente danneggiata e la lama paraschiuma manca totalmente.

Dato lo stato di usura della parte fuori liquame si presuppone che anche la lama parafanghi sia deteriorata e sicuramente le parti mancanti al paraschiuma si sono depositate a fondo vasca creando impedimento al camminamento libero del carro ponte.

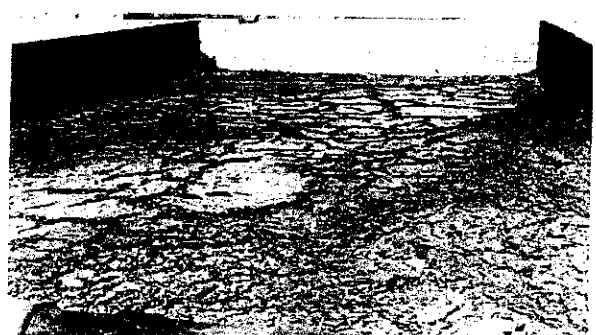
Il letto filtrante costituito da sabbia e ghiaia è compromesso e deve essere sostituito in quanto dichiarato non più drenante.

- rimozione di tutti i cassonetti depositati presso l'area limitrofa;
- rifacimento strati drenanti nei letti d'essiccamento;
- installazione nuovi quadri elettrici o messa in sicurezza di quelli esistenti con riparazione delle parti danneggiate e sostituzione delle componenti bruciate;

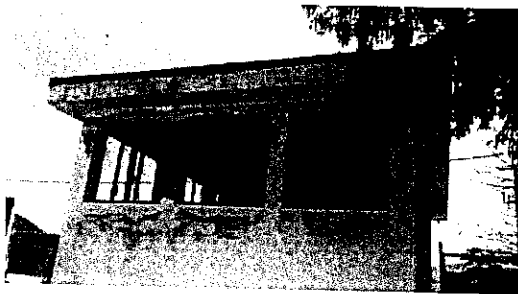
Il solaio del locale disidratazione fanghi pericolante a seguito di anni di infiltrazioni è parzialmente crollato sulle apparecchiature una volta all'uopo utilizzate.

Le apparecchiature contenute all'interno risultano inutilizzabili sia per l'abbandono che per il danneggiamento a seguito del crollo.

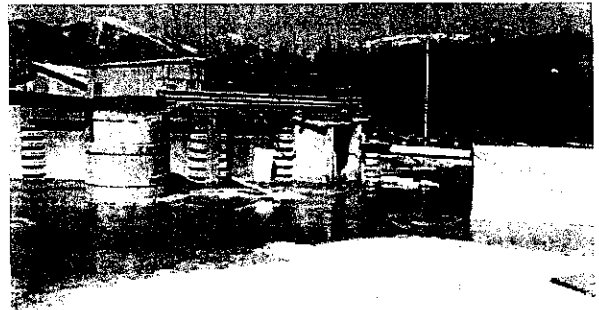
Il serbatoio di stoccaggio dell'ipoclorito di sodio manca di vasca di contenimento atta alla salvaguardia degli sversamenti accidentali di detta sostanza.

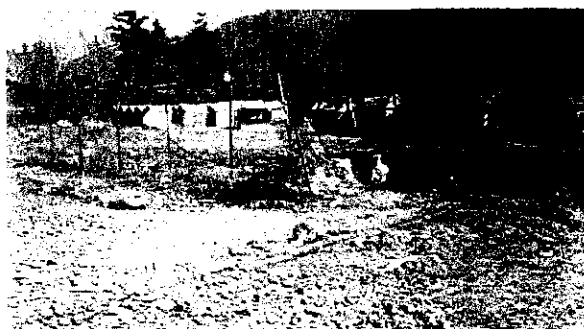
L'area di pertinenza dell'impianto insistente tra la zona di processo ed il corpo ricettore ha stoccati al suo interno dei contenitori per la raccolta dei rifiuti di cui alcuni pieni di vaglio.
