VERBALE per il trasferimento del Servizio Idrico Integrato

TRA Comune di Pescasseroli, S.A.C.A. S.p.A. e ATO 3 Peligno – Alto Sangro

Oggetto: Comune di Pescasseroli -Adduzione Primaria-

**VERBALE DI CONSISTENZA E FUNZIONALITÀ
IMPIANTO DI DEPURAZIONE DI PESCASSEROLI
LOCALITÀ "CAPO DI FERRO"
CORPO RICETTORE: FIUME SANGRO**

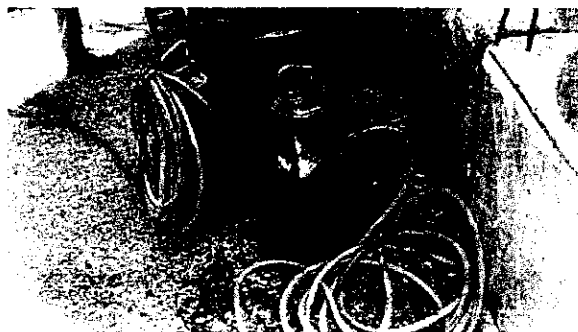
Come dichiarato dal manutentore il fermo impianto persiste dagli inizi di Febbraio, da quando sono iniziate le nevicate; sono al

momento in corso lavorazioni a mezzo di ditta terza "D'amico Egeo e C. s.a.s." finalizzate alla pulizia del sollevamento in modo da consentire l'installazione di due pompe.

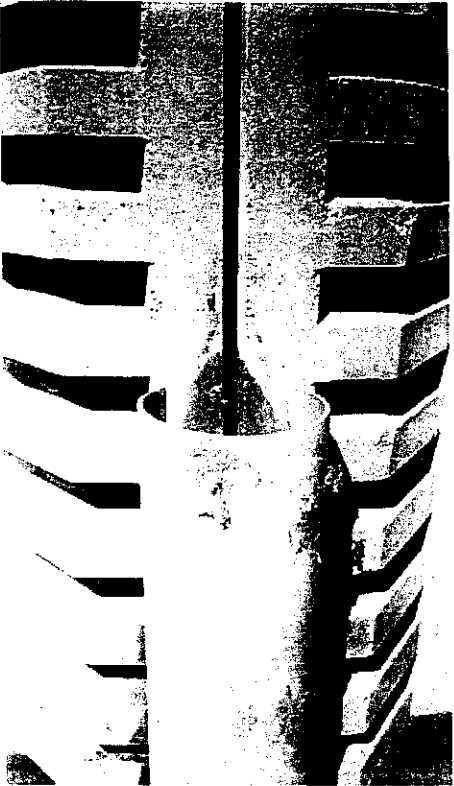
La vasca di ossidazione prefabbricata in c.a.v. presenta alcune evidenti perdite in corrispondenza delle giunzioni degli elementi prefabbricati, di queste una è stata convogliata in un pozzetto nel quale è stata posizionata una pompa per la contestuale reimmissione in vasca del liquame fuoriuscito.

Detta soluzione non è idonea a garantire lo sversamento di liquami nel piazzale tant'è che all'atto del sopralluogo benché la pompa sia funzionante il liquame fuoriuscito drena direttamente all'interno del pozzetto a valle della clorazione.

- bonifica della vasca di ossidazione con contestuale risarcitura dall'interno di tutte le giunzioni dei pannelli prefabbricati;
- riparazione delle apparecchiature presenti nella vasca di ossidazione ed al momento non funzionanti;

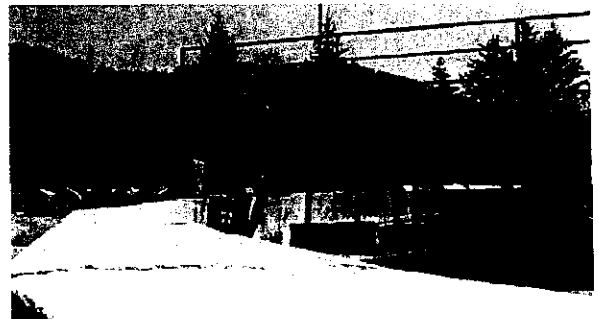
Il grigliato sul ponte costituente il camminamento per le manutenzioni in materiale plastico è rotto ed inutilizzabile.

Il profilo Thompson è divelto in più punti e non è in grado di garantire una uniforme fuoriuscita dell'acqua. La schum-box è evidentemente danneggiata e la lama paraschiuma manca totalmente.

Dato lo stato di usura della parte fuori liquame si presuppone che anche la lama parafanghi sia deteriorata e sicuramente le parti mancanti al paraschiuma si sono depositate a fondo vasca creando impedimento al camminamento libero del carro ponte.

- rifacimento integrale profilo Thompson e lama paraschiuma;
- sostituzione carroponete con uno nuovo;
- smaltimento di tutti i rifiuti presenti nell'area d'impianto quali vaglio e fanghi;

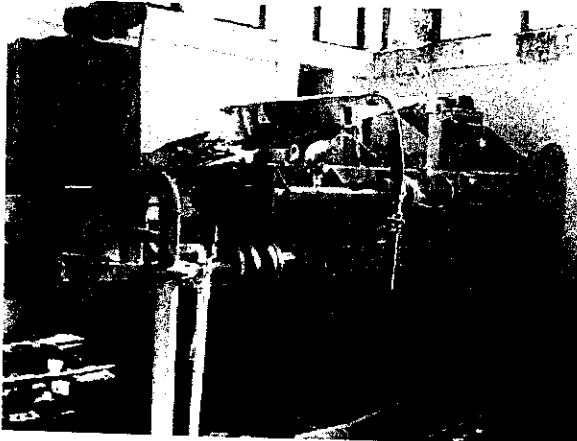
Il solaio del locale disidratazione fanghi pericolante a seguito di anni di infiltrazioni è parzialmente crollato sulle apparecchiature una volta all'uopo utilizzate.

Le apparecchiature contenute all'interno risultano inutilizzabili sia per l'abbandono che per il danneggiamento a seguito del crollo.

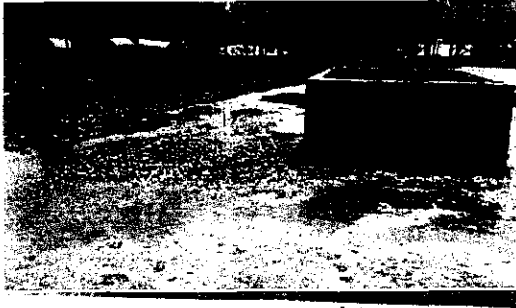
La vasca di clorazione è piena di fanghi fino allo stramazzo.

È sottodimensionata per le portate a cui è sottoposta in fase d'esercizio.
