**VERBALE per il trasferimento del Servizio Idrico Integrato**

**TRA Comune di Pescasseroli, S.A.C.A. S.p.A. e ATO 3 Peligno – Alto Sangro**

### **Oggetto: Comune di Pescasseroli -Adduzione Primaria-**

**VERBALE DI CONSISTENZA E FUNZIONALITÀ  
IMPIANTO DI DEPURAZIONE DI PESCASSEROLI  
LOCALITÀ "CAPO DI FERRO"  
CORPO RICETTORE: FIUME SANGRO**

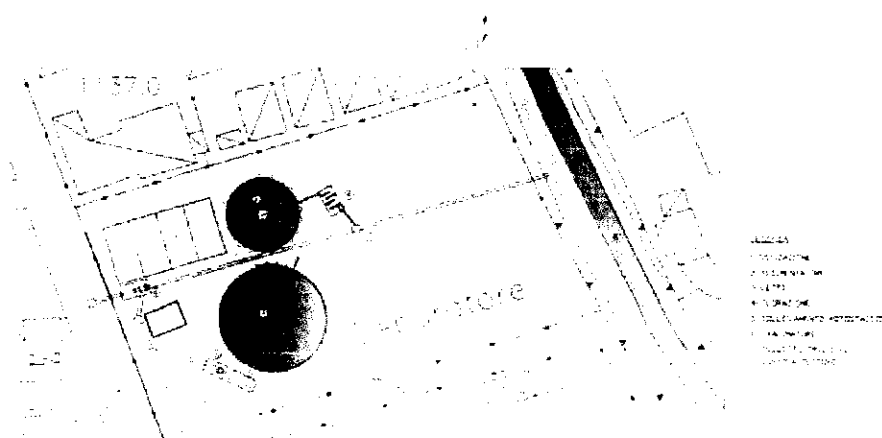
### PLANIMETRIA

L'area d'impianto mostra evidenti segni di vetustà e scarsa manutenzione.

La pavimentazione in strato bituminoso è in più punti inconsistente e/o addirittura rimossa

pericolante a seguito di anni di infiltrazioni.
