VERBALE per il trasferimento del Servizio Idrico Integrato

TRA Comune di Pescasseroli, S.A.C.A. S.p.A. e ATO 3 Peligno – Alto Sangro

Oggetto: Comune di Pescasseroli -Adduzione Primaria-

**VERBALE DI CONSISTENZA E FUNZIONALITÀ
IMPIANTO DI DEPURAZIONE DI PESCASSEROLI
LOCALITÀ "CAPO DI FERRO"
CORPO RICETTORE: FIUME SANGRO**

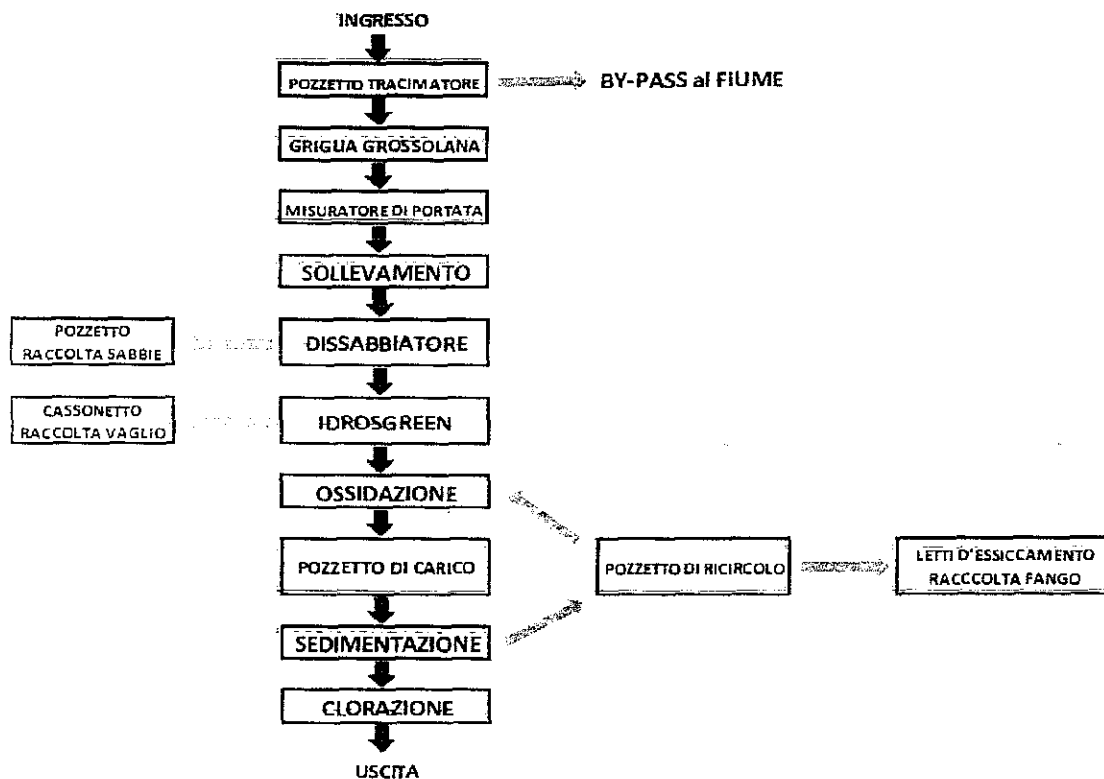
La linea di processo è così articolata:

Di seguito si descrive lo stato delle varie sezioni d'impianto per quanto è stato possibile verificare.
